山东江沃建筑工程有限公司“10·27” 一般起重伤害事故调查报告

兰山区政府事故调查组

2024年6月

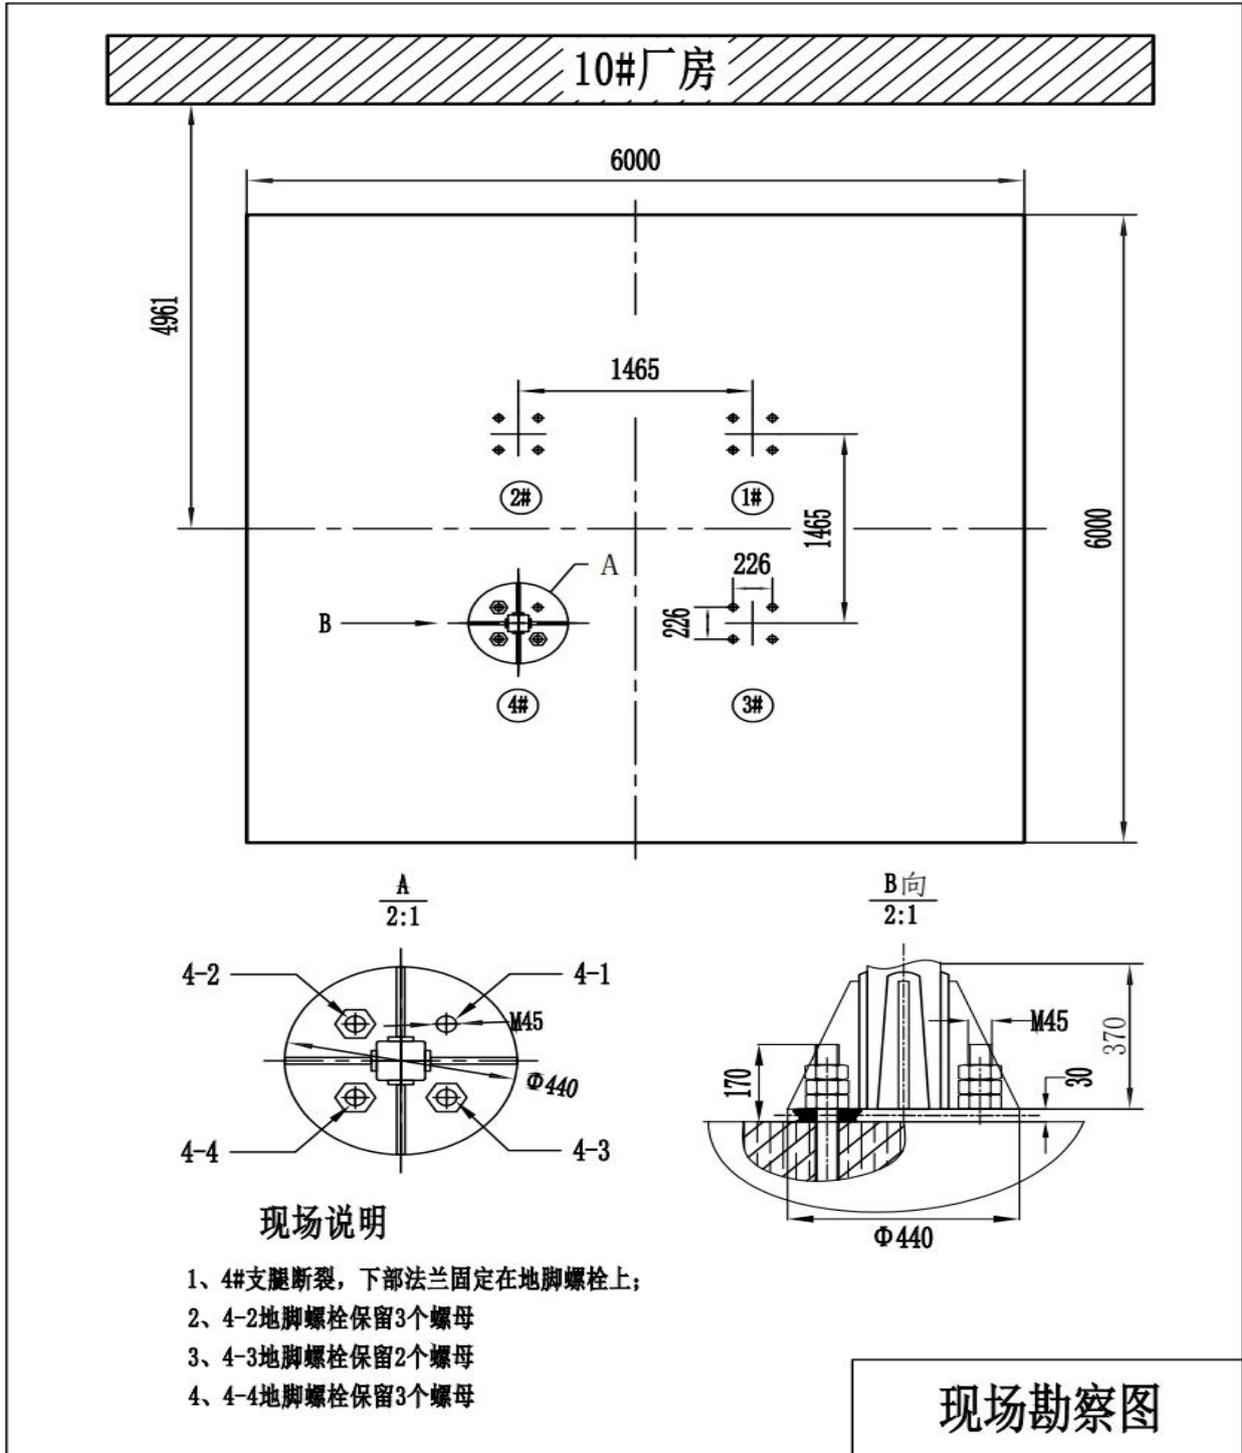
塔机基础有4个支腿，每个支腿上有4个地脚螺栓，每个地脚螺栓上有3个螺母。翟福举用锤子对螺母进行敲击，拆除16个地脚螺栓中13个最上部的螺母，西南支腿处3个地脚螺栓上的螺母因敲击未松动未拆除（见附图）。

经调查,事故直接原因是：塔机安拆作业人员在未拆除塔机上部结构情况下，违规拆除塔机地脚螺栓上部连接螺母，造成塔机倾覆。

1.事故塔机使用M45地脚螺栓、M48螺母，螺纹规格不匹配，接触面积减少；螺距不同，螺纹不能全长接触，造成螺纹

连接抗拉能力降低。

2.作业人员违规锤击拆除螺母，降低了承载能力，致使塔机回转增加的动载荷突破极限状态，造成拆除顶部螺母的地脚螺栓螺纹连接破坏，塔机失去约束从底部倾覆。倾覆形成的弯曲应力导致塔机基础节西南角主肢断裂。

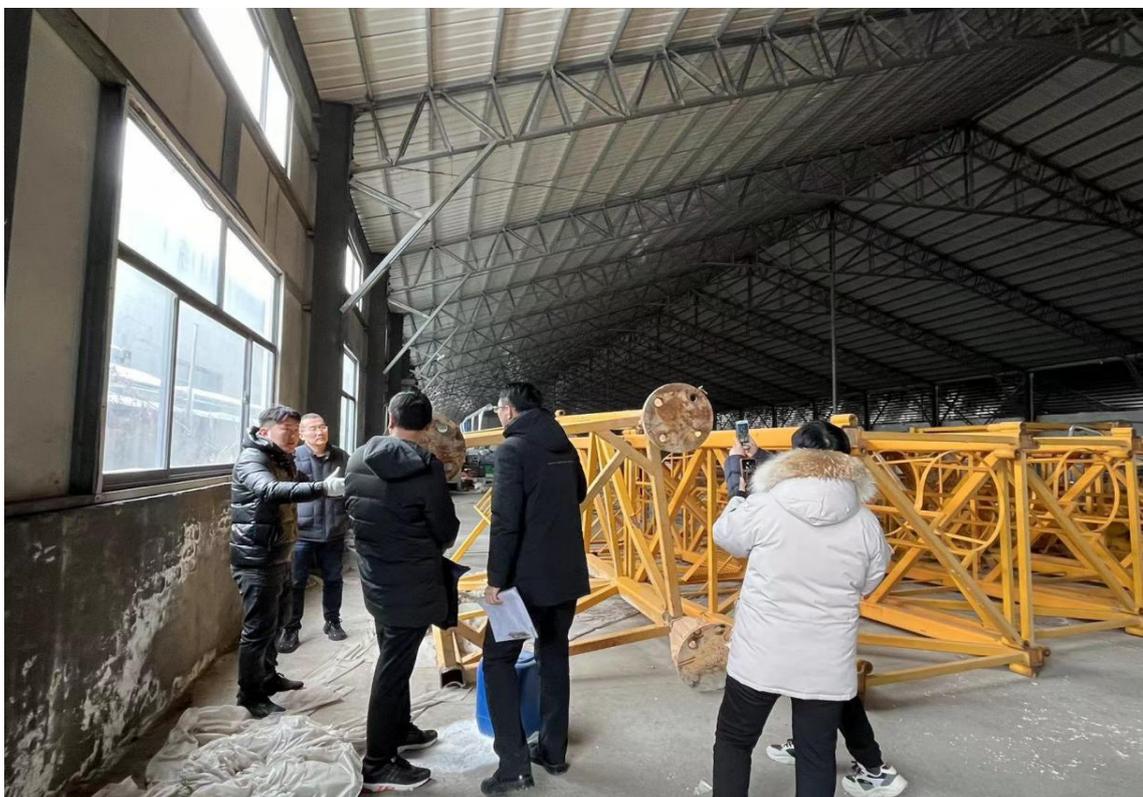
1.事故塔机情况

2月23日，调查组到现场进行事故勘查，事故塔机已经分解、清理并转运至事故现场南边车间内。塔机基础节一角断裂，其他均为倾覆或分解造成的损伤，塔机基础节的结构形式、结构尺寸、材料型号规格符合使用说明书规定。

事故塔机基础完整，16根地脚螺栓完整无断裂情况，全部向西轻微弯曲变形，中部螺纹有牙形剪切损伤。西南角留存断裂基础节主肢，高度370毫米，断口未见材料缺陷，断口形状符合弯曲断裂特征。断裂基础节处3根地脚螺栓留存螺母，2根留存3个螺母，1根留存2个螺母，均已脱离基础节底板。
